# Zum Vorkommen des Fischotters in Berlin

Büro Stadt-Wald-Fluss Berlin 2021 - Zum Vorkommen des Fischotters in Berlin

## Fischotternachweise Berlin 2000-2021 (Stand 1.6.2021)

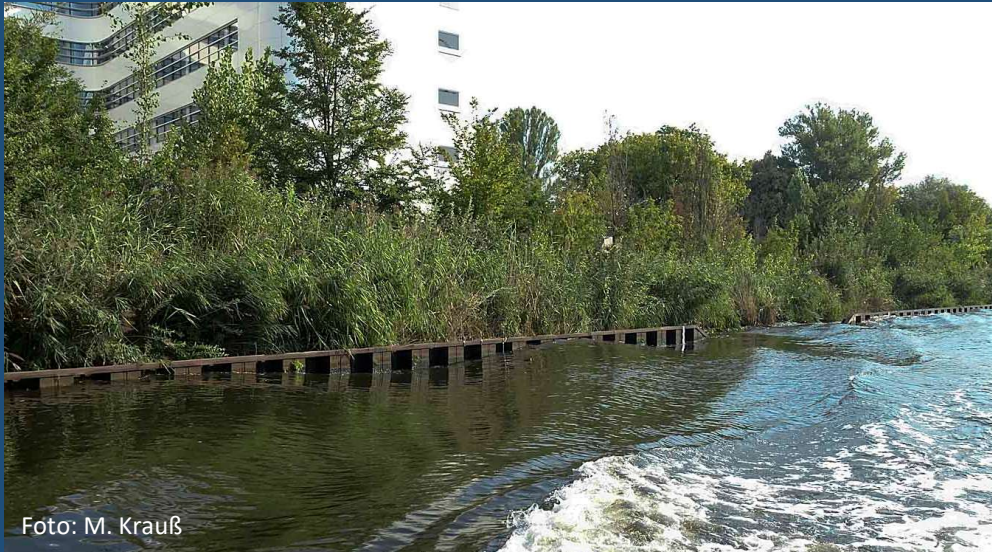
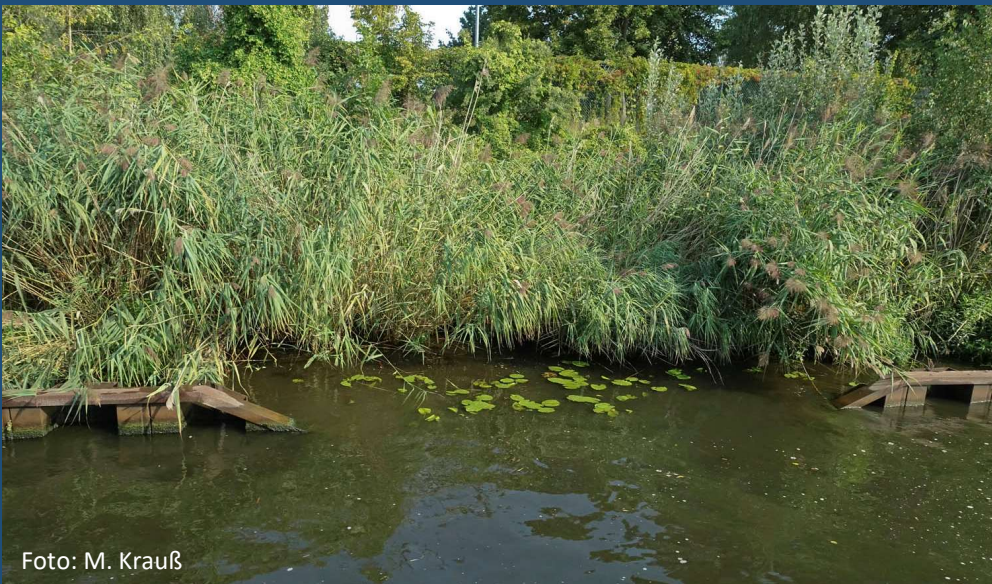
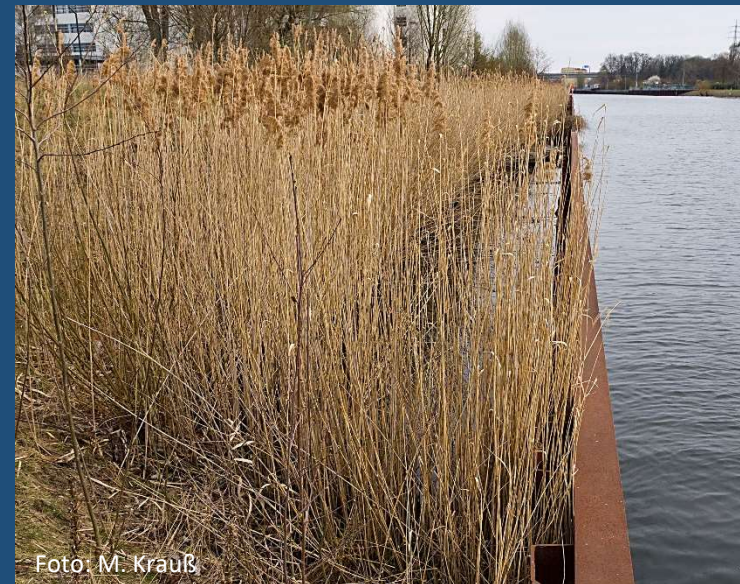
Vorgezogene Unterwasserspundwände hinter denen Flachwasserzonen und vor Sog und Wellenschlag geschützte Uferlebensräume entstehen.  
Mit Öffnungen zum Wasseraustausch und zur Fischpassage.

## Eine Lösungsmöglichkeit: Uferrenaturierung an stark genutzten Wasserstraßen wie der innerstädtischen Spree
